# **UNDERSØGELSE AF FISKEBESTANDEN I ØVRE GRYDE Å OG TILLØBENE KÆRGÅRD BÆK, HESTBJERG BÆK OG TILLØB VED BOVTRUP**

**Holstebro Kommune 2018**

**Michael Deacon  
Jakob Larsen**

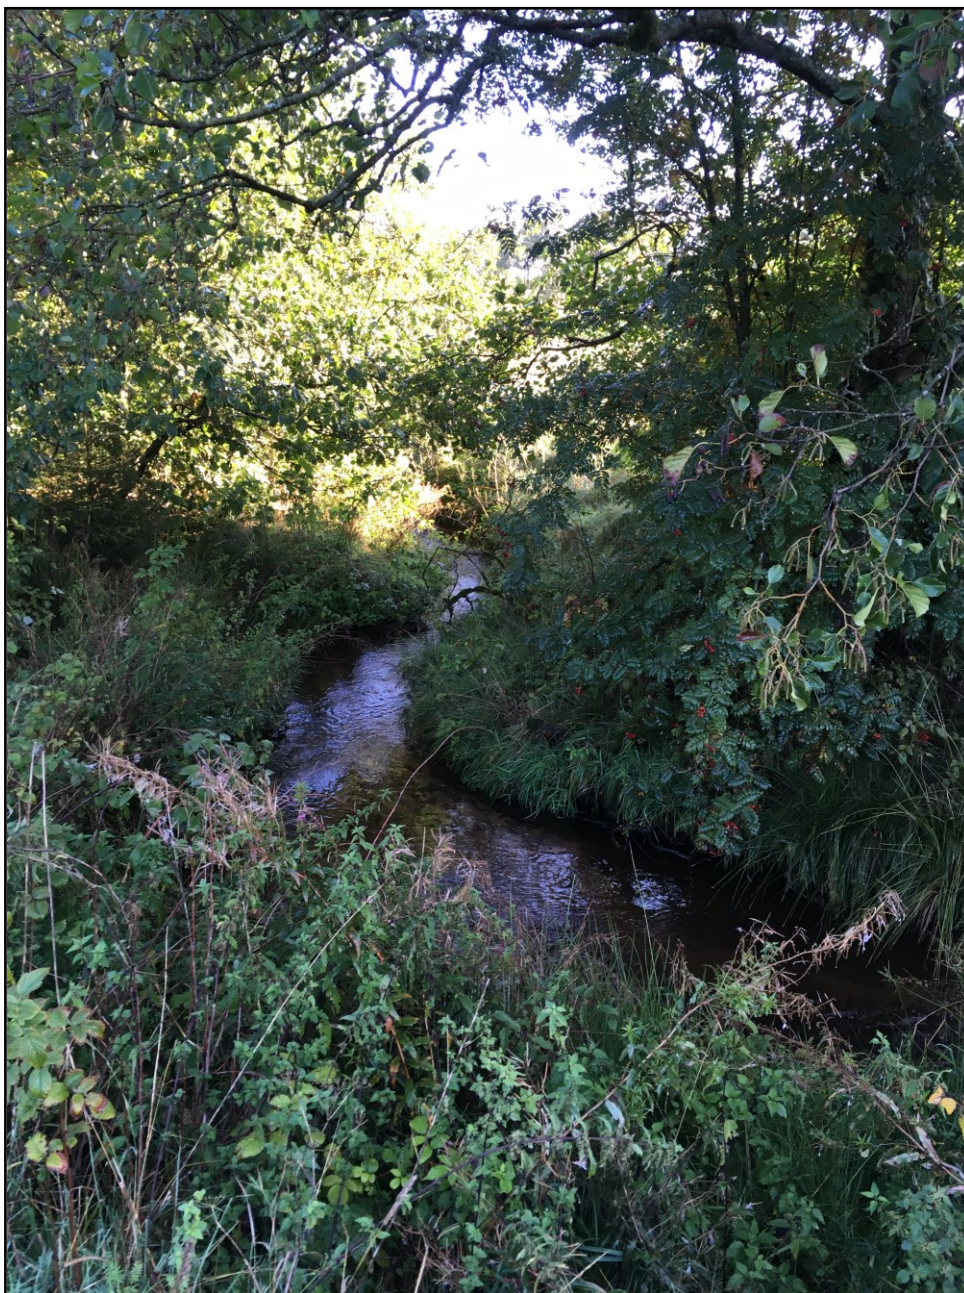
**Gryde Å st. 5120046:** Her ved Sofiendal tæt ved grænsen til Herning Kommune blev der el-fisket 35 m pga. meget kantvegetation. Vandet var klart og strømmen jævn til god. Bundforhold: Sandet, gruset og stenet. Den øvre del af den befiskede strækning var dækket af sand. Vandplanter dækkede mindre end 5 % af vandløbet. Af vandplanter var der pindsvineknop. Der var laks, af andre fiskearter var der 3 pigget hundestejle og bæklampret.

St. 5120046 (Sofiendal) 9. april 2018 faunaklasse 6.  
St. 5120044 (Ns. Skjernvej) 9. april 2018 faunaklasse 6.  
St. 5120801 (Kærgård Bæk) 21. april 2017 faunaklasse 6.

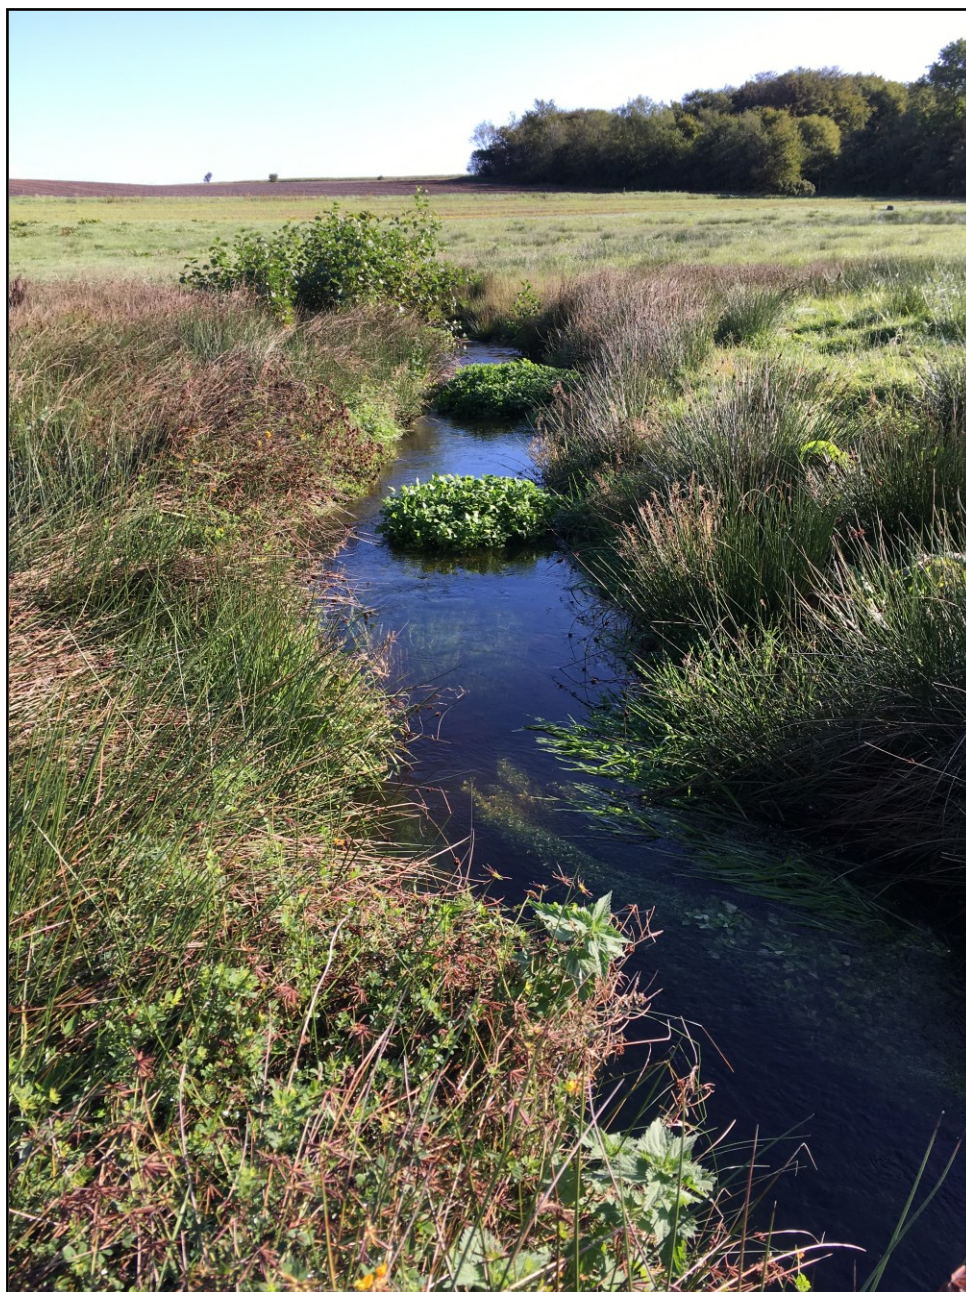
**Gryde Å st. 5120044:** Her blev der el-fisket på en 50 m lang genslynget strækning nedstrøms Skjernvej. Vandet var klart og strømmen varierede fra jævn til god. Bundforhold: blød, gruset og stenet (Her er ikke udlagt gydegrus). Vandplanter dækkede 50 % af vandløbet. Af vandplanter var der vandstjerne, vandranunkel, vandkarse, forglemmigej, sødgræs og ærenpris. Der blev fanget laks og ørreder, af andre fiskearter blev der fangede elritse, bæklampret og 3 piggede hundestejler.

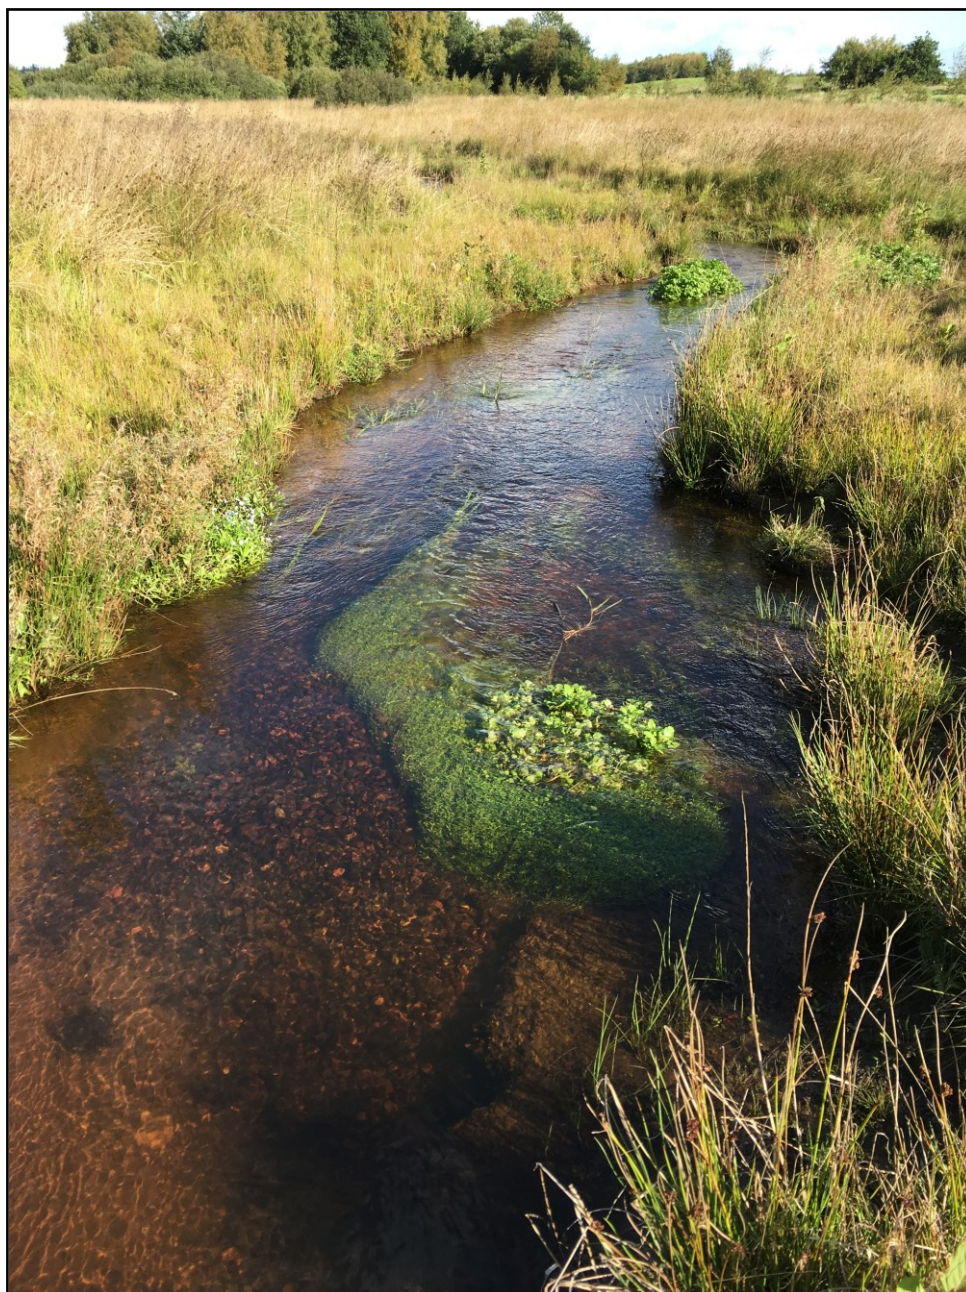
**Gryde Å st. 5120041:** Her blev der el-fisket på en 50 m lang genslynget strækning med udlagt gydegrus. Vandet var klart og strømmen varierede fra jævn til god. Bundforhold: blød, leret, sandet, gruset og stenet. Vandplanter dækkede 10 % af vandløbet. Af vandplanter var der vandstjerne, vandranunkel, vandkarse og sødgræs. Der blev fanget laks og ørreder, af andre fiskearter blev der fangede bæklampret og 3 piggede hundestejler.

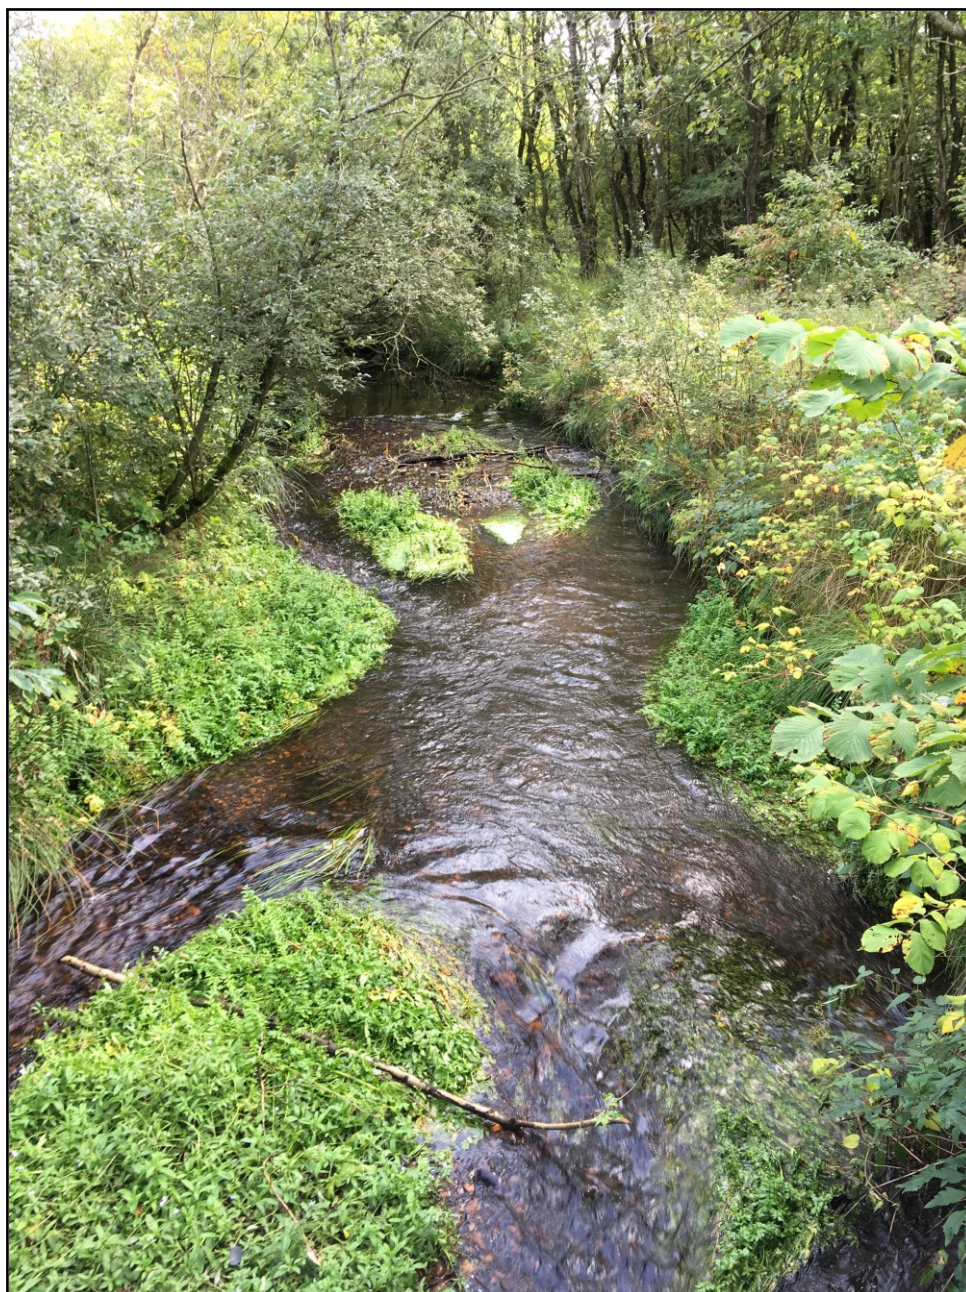
**Gryde Å st. 5120033:** Her blev der el-fisket på en 48 m lang strækning i militærområdet, hvor Sammenslutningen ved Storå tidligere har udlagt gydegrus. Vandet var klart og strømmen varierede fra stille til frisk. Bundforhold: blød, sandet, gruset og stenet. Vandplanter dækkede 60 % af vandløbet. Af vandplanter var der mærke, vandstjerne, pindsvineknop og andemad. Der blev fanget laks og ørreder.

I 2013 blev der på st. 5120033 også fanget ørred og lakseyngel i Gryde Å, med tætheder for laks 5/19 pr. 100m<sup>2</sup>/100m bred og ørred 92/322 pr. 100m<sup>2</sup>/100m bred.

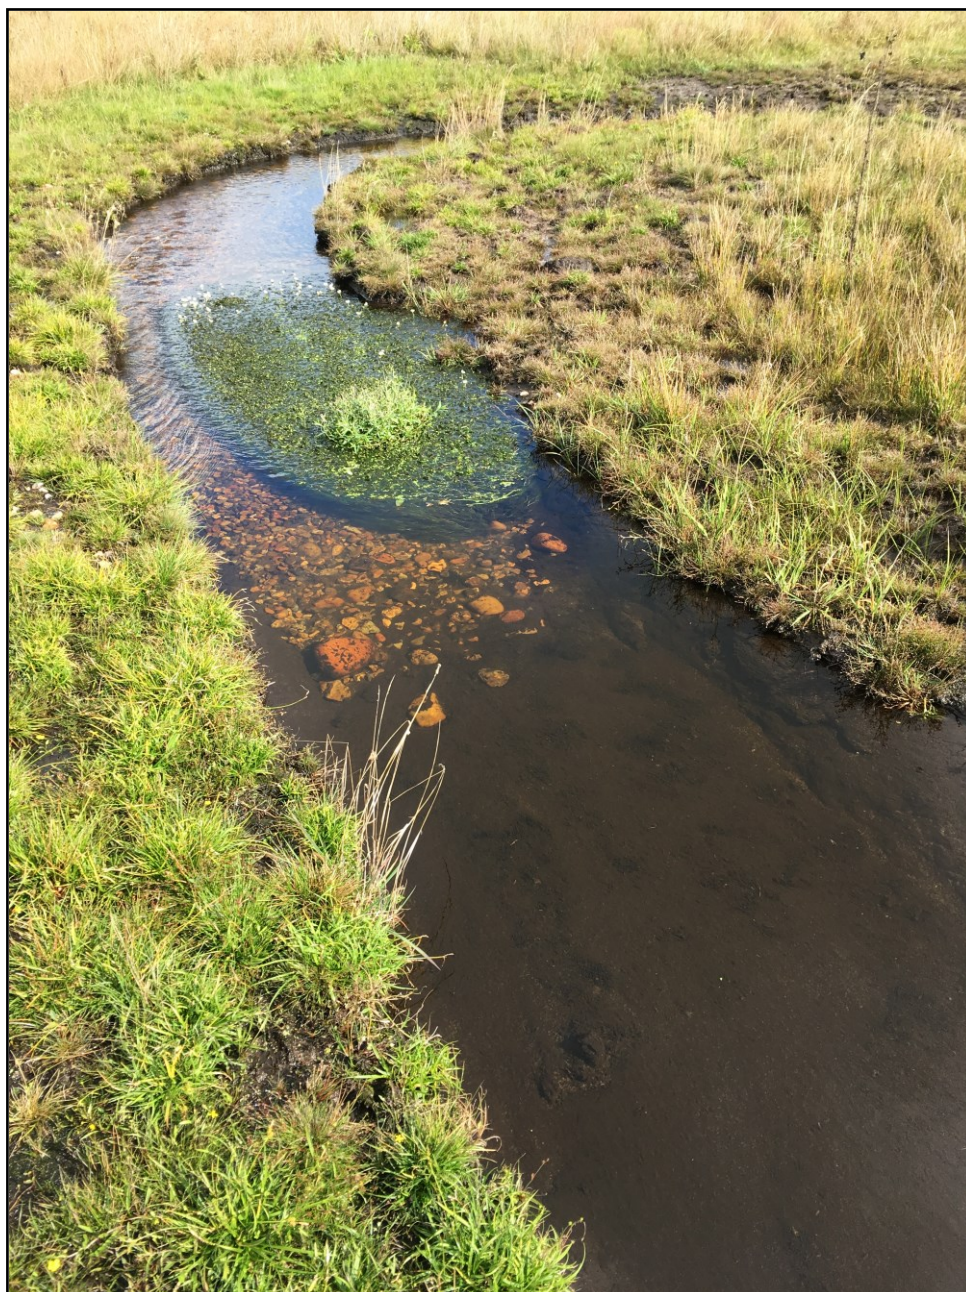
**Kærgård Bæk st.5120801:** Her blev der el-fisket på en 50 m lang genslynget strækning med stedvis udlagt gydegrus. Vandet var klart og strømmen varierede fra svag til god. Bundforhold: blød, sandet og gruset. Sediment vandring (silt). Vandplanter dækkede 15 % af vandløbet. Af vandplanter var der vandstjerne, vandranunkel, og mærke. Der blev fanget ørreder, af andre fiskearter blev der fangede bæklampret og 3 piggede hundestejler.

I tilløbet Kærgård Bæk blev der ikke fanget laks kun ørredyngel med en tæthed på 62/80 pr. 100m<sup>2</sup>/100m bred. Det forventes at tætheden af yngel stiger i takt med at vandplanter etablerer sig.

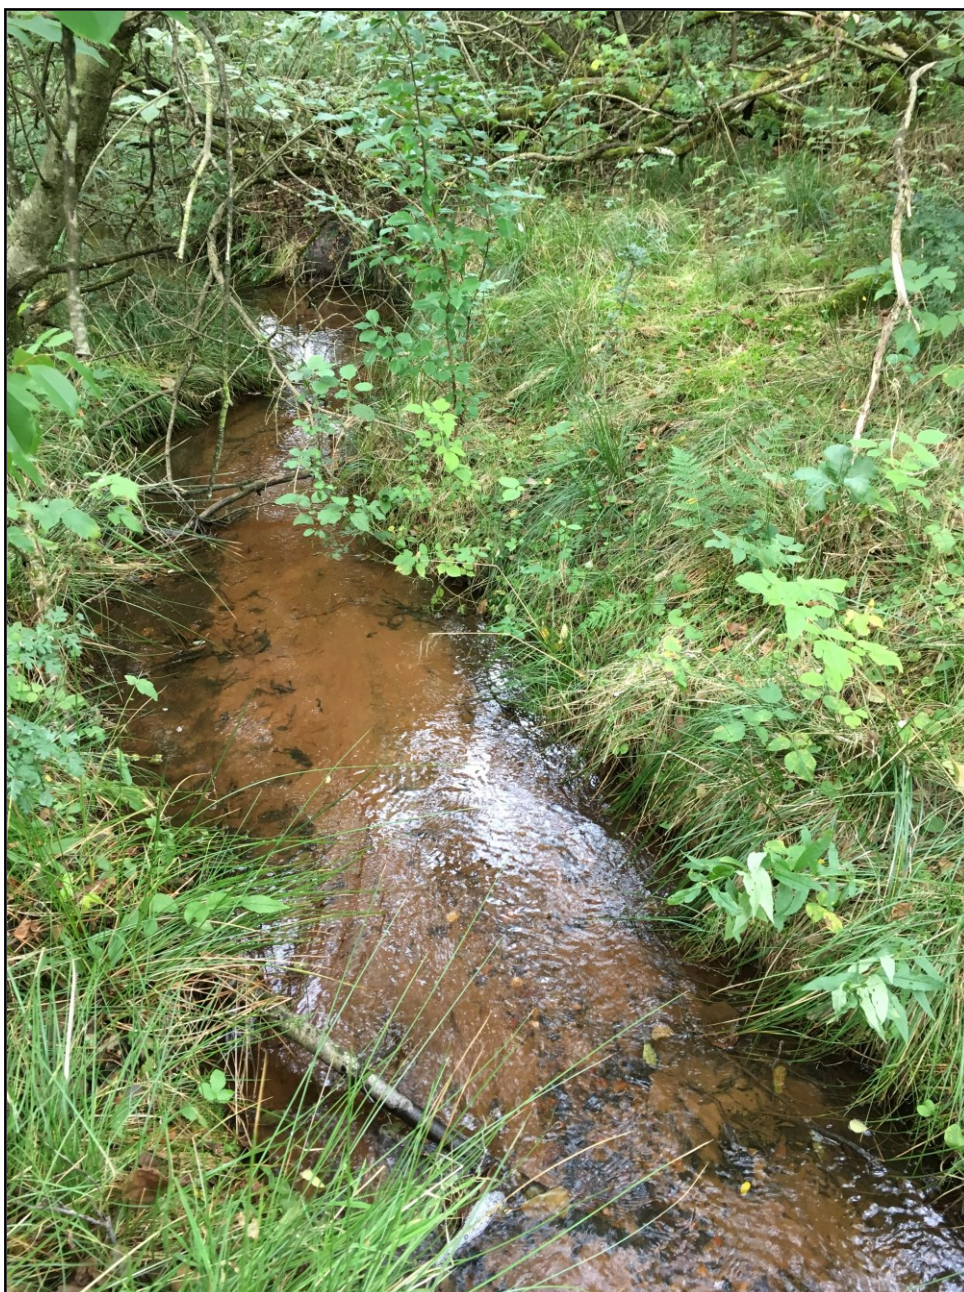
**Tilløb til Gryde Å v. Bovtrup st.5121003:** Her blev der el-fisket på en 50 m lang strækning af et meget lille tilløb til Gryde Å. Vandet var klart og strømmen varierede fra jævn til god. Bundforhold: blød, sandet og gruset. Noget sandvandring. Vandplanter dækkede <5 % af vandløbet. Af vandplanter var der mærke. Der blev fanget laks og ørreder, af andre fiskearter blev der fangede 1 ål på 23 cm.

I tilløb til Gryde Å v. Bovtrup blev der fanget lakseyngel med en tæthed på 5/6 pr. 100m<sup>2</sup>/100m bred og ørredyngel 7/8 pr. 100m<sup>2</sup>/100m bred. Lakseyngel er med stor sandsynlighed opvandret fra Gryde Å, hvor der var gydning ikke langt fra lokaliteten.

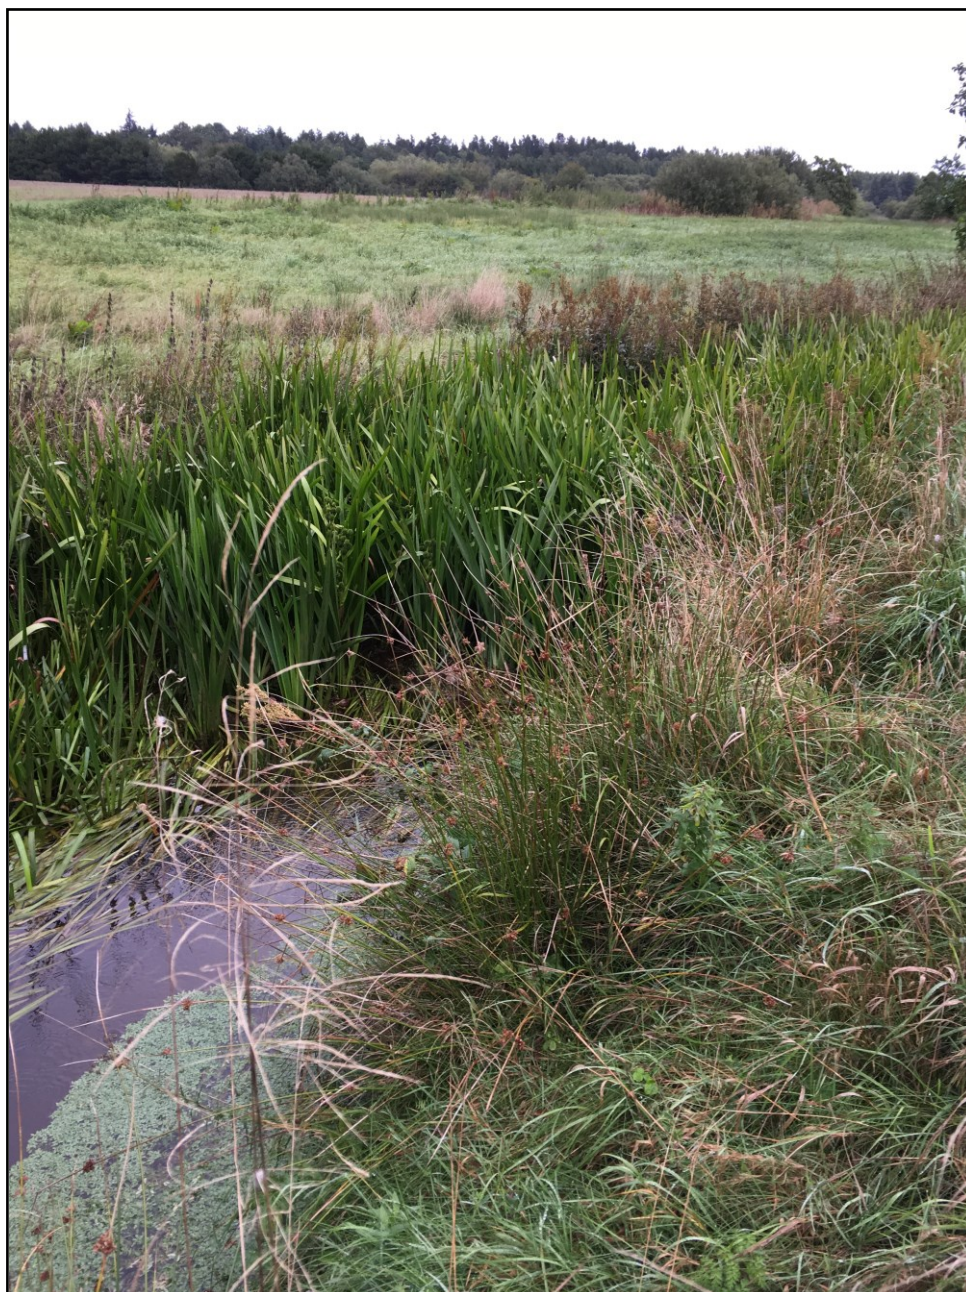
**Hestbjerg Bæk st. 5120605:** Her blev der el-fisket på en 50 m lang strækning ved Sognstrupvej. Vandet var klart og strømmen svag. Bundforhold: meget blød, sandet og okker. Vandplanter dækkede 60 % af vandløbet. Af vandplanter var der vandstjerne, vandranunkel, mærke, dunhammer, sødgræs og pindsvineknop. Der blev fanget ørreder, af andre fiskearter blev der fangede gedder, bæklampret og 3 piggede hundestejler.

I tilløbet Hestbjerg Bæk er der fanget ørredyngel på et af de befiskede stræk med en tæthed på 1/4 pr. 100m<sup>2</sup>/100m bred. Adgangen for vandrefisk er stort set umulig pga. bæverdæmninger i vandløbet.

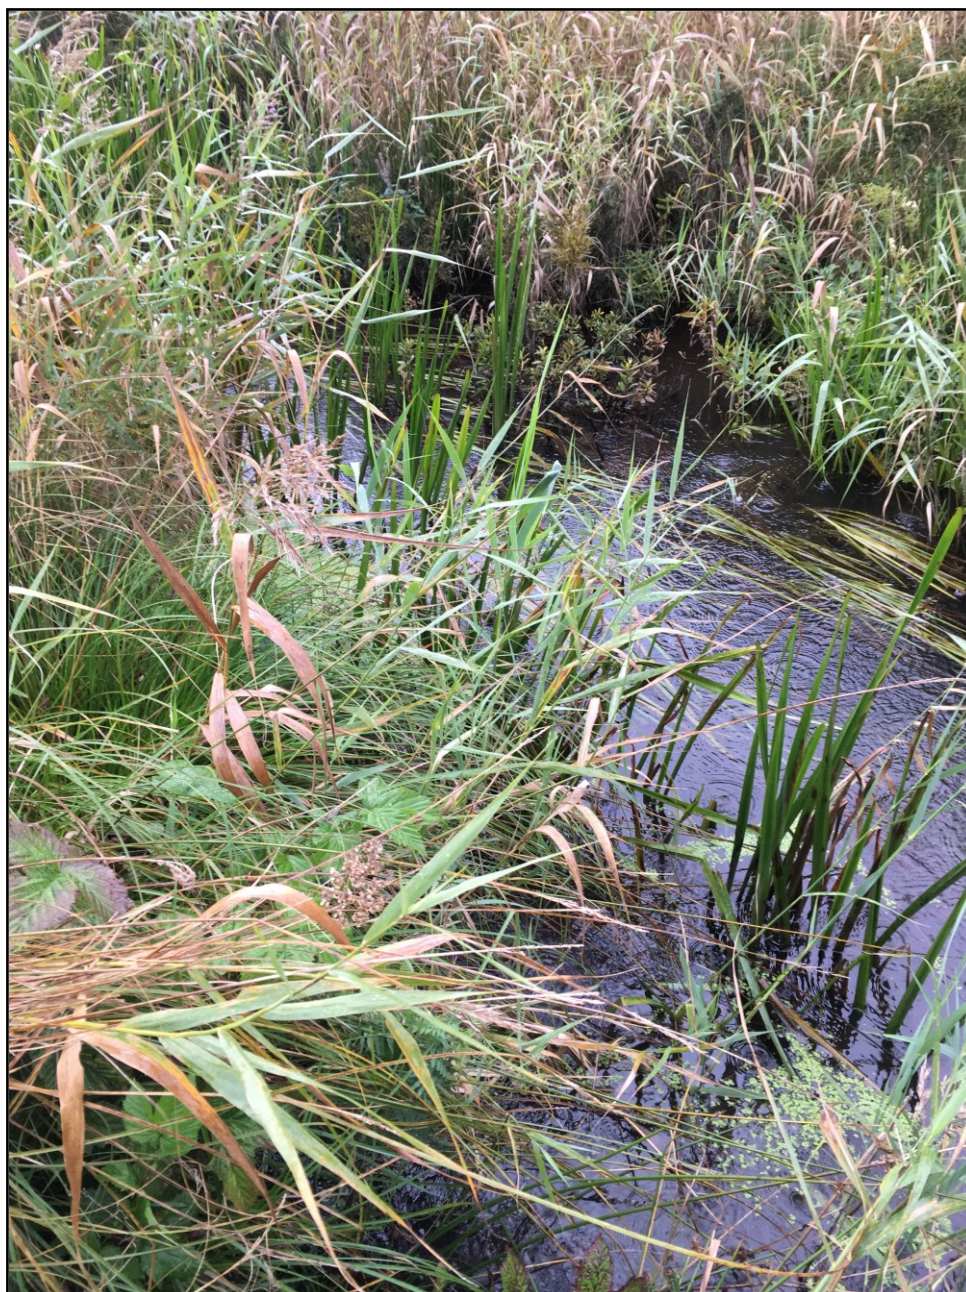
**Hestbjerg Bæk st. 5120601:** Her blev der kun el-fisket på en 20 m lang strækning pga. for dybt vand og at vandløbet var tilgroet. Stationen ligger i stuvningsområde til 2 bæverdæmninger. Vandet var klart og strømmen stille til svag. Bundforhold: meget blød. Vandplanter dækkede 80 % af vandløbet. Af vandplanter var der pindsvineknop, tagrør, andemad og rørgræs. Der blev ikke fanget fisk.

I 2017 konstaterede Holstebro Kommune, at der også var 2 dæmninger nederst i Hestbjerg Bæk med en opstuvningszone på ca. 400 m (vurderet ved besigtigelse oktober 2018). I oktober 2018 er der yderligere en mindre dæmning under etablering ca. 700 m før udløbet i Gryde Å. I Hestbjerg Bæk har kommunens vurdering været, at bæveren har en samlet gavnlig virkning på naturen og at dæmningerne er en forudsætning for skabelsen af sumpskov.
